Řeka Dyje – páteř Národního parku Podyjí

MRTVÉ DŘEVO

SOUČÁST ŘÍČNÍ KRAJINY

NÁRODNÍHO PARKU
PODYJÍ/THAYATAL

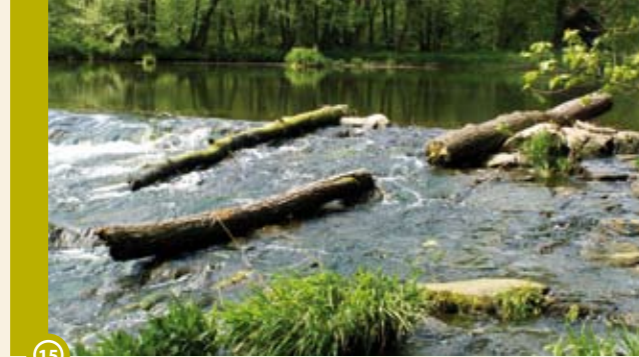
15 Kmeny zachycené na jezu
16 Dřevo zachycené za povodně na vrábách

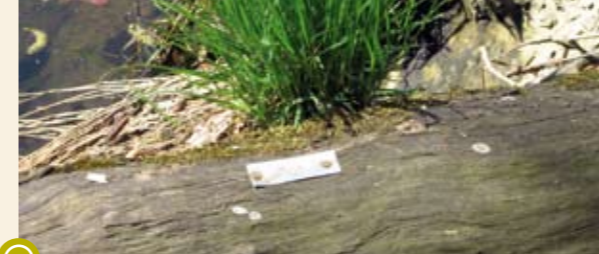
19 Příklad značení kmenů štítky
20 Nakloněný strom hrozící vyvrácením do koryta

V letech 2009 až 2011 byly sledovány změny v množství mrtvého dřeva ve vybraných úsecích podél Dyje. Výsledky evidence ukázaly, že 79 % všech zjištěných kusů prodělalo transport povodněmi v letech 2002 a 2006 a do své současné pozice se dostaly z míst ležících výše proti proudu. Za účelem meziročního sledování příslušnou a zániku mrtvého dřeva byly všechny kusy v rámci monitorovaných úseků označeny v prvním roce sledování štítky s číselným kódem. V úsecích byl zaznamenán jak přínos, tak úbytek mrtvého dřeva. Nové dřevo bylo povětšinou místního původu a jednalo se o čerstvě vyvrácené stromy či odlomené větve. Jen v minimálním počtu byly nové kusy připlaveny. Naopak k úbytku docházelo v důsledku tlení či rozpadu na menší kusy a v případě kusů ponořených ve vodě též odplavením. Po jednom roce byl souhrnně pro všechny úseky zaznamenán úbytek 159 kusů dřeva. Nově bylo označeno 215 kusů, což představovalo souhrnně nárůst o 5,8 % vůči roku 2009. Po dalším roce byl zjištěn úbytek 145 kusů a evidováno bylo 102 nových kusů. (Tzn. o 1 % vyšší počet než v roce 2009). Z výsledků monitoringu je zřejmé, že z 1 km břehové linie zmizí za rok průměrně 21 kusů mrtvého dřeva. Naopak 22 kusů mrtvého dřeva se ve stejné délce břehové linie objeví. Z uvedeného vyplývá, že přínos a zánik mrtvého dřeva jsou v Podyjí více-méně v rovnováze.
